Vensterbank | Aluminium 0,70 mm | 8012 - Roodbruin

Artikelnr.: 907082IK1

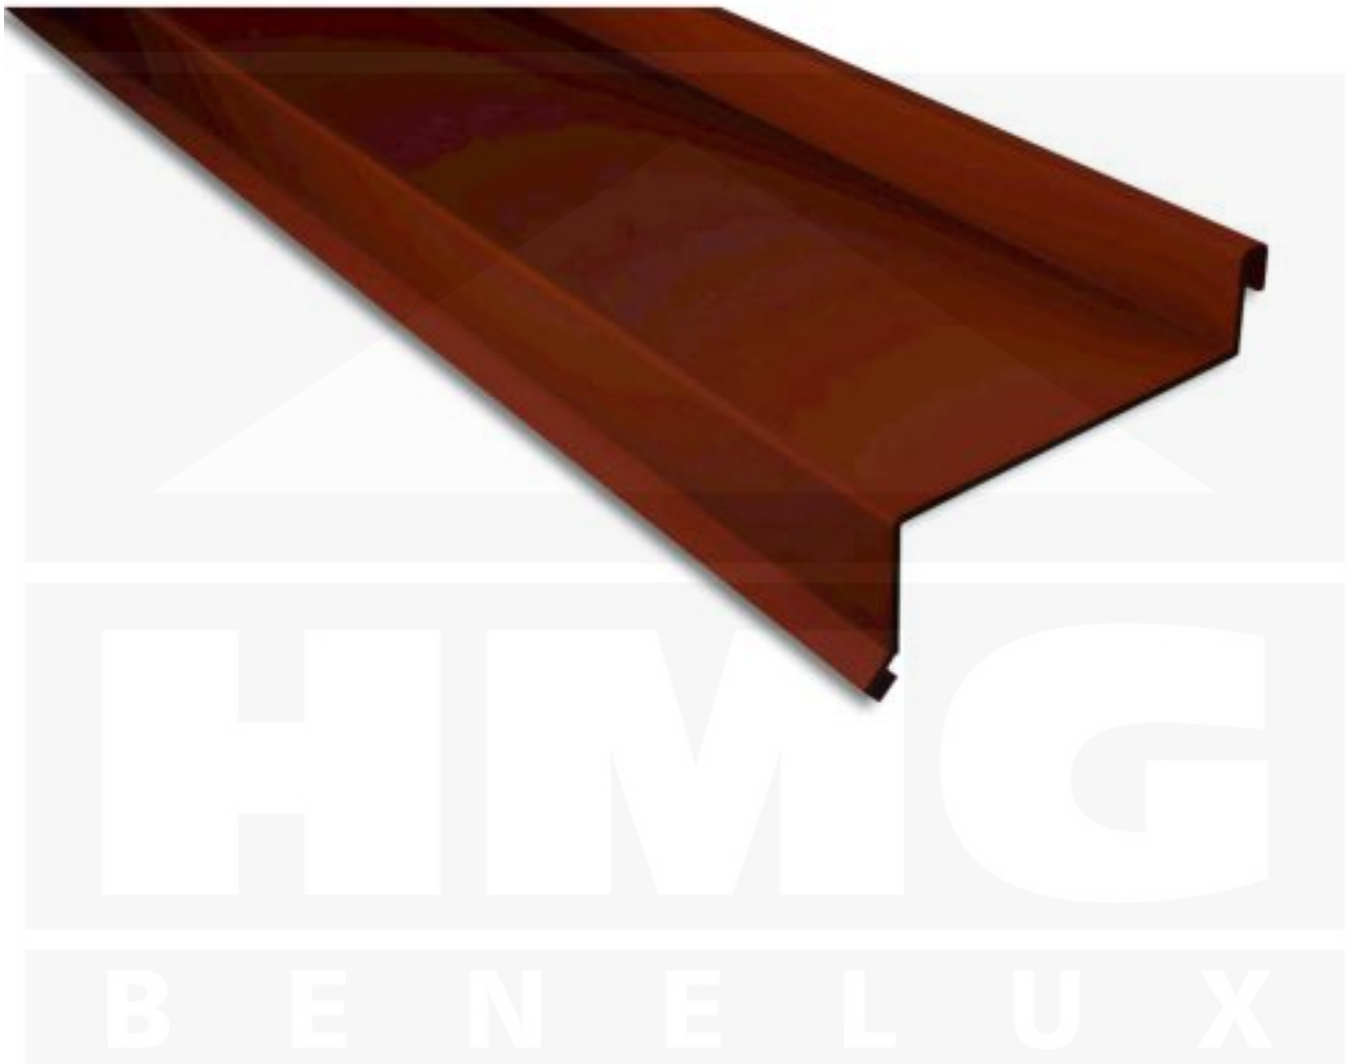
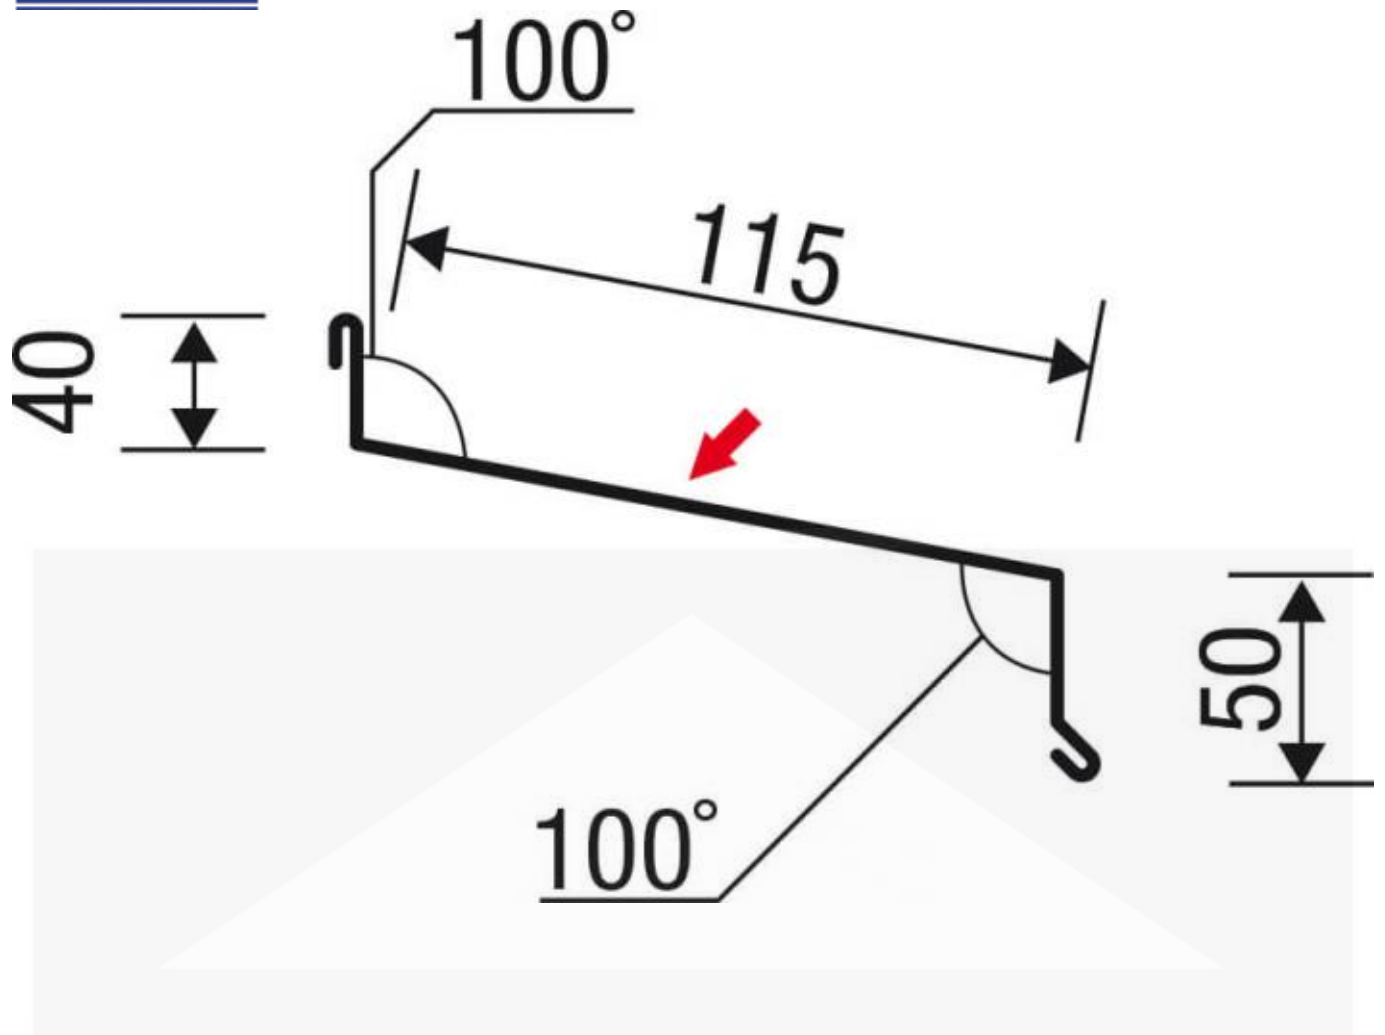
Vensterbank

De vensterbank wordt bij een gevel onder de raam gebruikt. Dit zorgt voor een mooie afsluiting. Deze vensterbanken hebben een standaard lengte van 2,00 m.
